## POLÍTICAS ECONÓMICAS Y DE INFRAESTRUCTURAS. POLÍTICAS EN INFRAESTRUCTURAS Y CAMPUS

### ANEXO 6.2.1 PRINCIPALES ACTUACIONES EN INFRAESTRUCTURAS Y CAMPUS

En el presente anexo se exponen, de manera gráfica, **las principales actuaciones** que se han llevado a cabo durante el año 2018 por parte de la Unidad Técnica. Para facilitar su lectura y seguimiento se presentan nuevamente por campus universitarios:

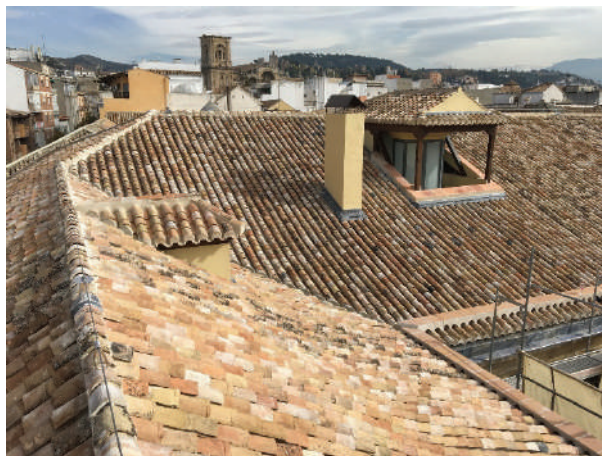
### **Recuperación de la portada original del edificio primitivo.**

La intervención ha consistido en rehabilitar y reforzar tanto los elementos estructurales como la cubrición de las cubiertas inclinadas de teja árabe, que estaban afectadas por serias patologías derivadas del mal funcionamiento del sistema de evacuación de aguas, así como deformaciones en los elementos estructurales de las armaduras de madera que también afectaban a los falsos techos interiores.

La fachada que ha aparecido durante la ejecución de las obras corresponde al edificio original de 1817, conocido como Palacio de los Condes de Luque, obra del arquitecto Diego Naranjo. Posteriormente, en los años 50 cuando se adaptó para Facultad de Filosofía y Letras se llevó a cabo una ampliación que fue la que ocultó dicha fachada.

Ha sido durante la demolición de los falsos techos de la zona de despachos que dan a la calle Obispo Hurtado cuando se ha detectado la presencia de la fachada que cerraba el edificio antes de la ampliación. Por suerte, tanto la conservación de sus elementos decorativos como los materiales de la misma se han mantenido en buen estado, tanto a nivel de cubierta como de planta primera, motivo por el cual se encargó al arquitecto redactor del proyecto la elaboración de un proyecto modificado para recuperar la visión de dicha fachada. Aunque ha sido necesario desviar instalaciones existentes y llevar a cabo una restauración del material pétreo y de sillería que la componen finalmente se ha conseguido el objetivo, que era dotar al espacio de valores ornamentales de gran valor histórico tal y como se hizo con el ala simétrica junto a la calle Santa Teresa.

- Actuación sobre las cornisas para evitar las filtraciones de agua y tratamiento de la piedra de estas cornisas .
- Retirada del material de cobertura y tablazón de las cubiertas, y sustitución por material nuevo, con recuperación de las tejas en buen estado.
- Reparación, refuerzo y tratamiento de las armaduras.
- Colocación de nueva tablazón y sistema de cobertura
- Reparación del sistema de evacuación de aguas pluviales, bajantes, canalones y gárgolas.
- Tratamiento de elementos decorativos y ornamentales.
- Colocación de sistemas de prevención, pasillos de mantenimiento y líneas de vida.
- Reordenación de instalaciones en el bajo cubierta y creación de forjado técnico para ubicación de maquinaria de climatización.

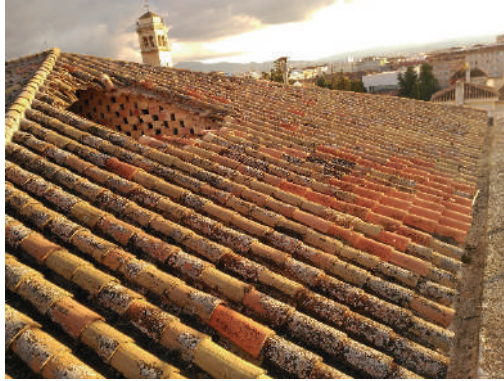
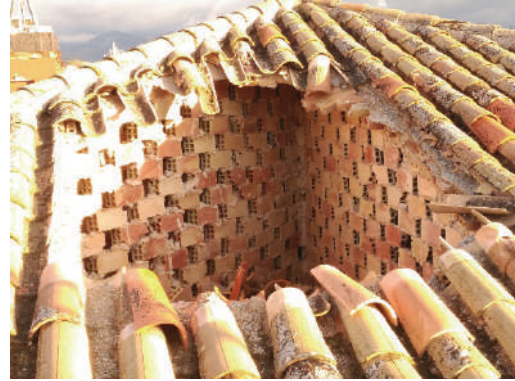
**Hundimiento de parte del faldón de la cubierta**

El pasado mes de octubre, el personal de mantenimiento detectó la presencia de un hundimiento parcial de uno de los faldones de la cubierta inclinada. Una vez montado el andamio, el personal técnico de la Unidad Técnica pudo comprobar que el sistema de sustentación del faldón presentaba serias patologías derivadas de una deficiente ejecución, lo cual obligó a desmontar todo el faldón y reconstruirlo de nuevo.
